**MONITOROWANIE ZAGROŻEŃ GEODYNAMICZNYCH  
I HYDROGEOLOGICZNYCH NA TERENACH GÓRNICZYCH I POGÓRNICZYCH  
W GÓRNOŚLĄSKIM ZAGŁĘBIU WĘGLOWYM ORAZ ZAGROŻEŃ RADIACYJNYCH**

Zadanie 1.2. Monitorowanie i prowadzenie bazy terenów o potencjalnym zagrożeniu zapadliskowym.

**RAPORT KWARTALNY 1.2.1/2025**

**za okres 01.01.2025 – 31.03.2025**

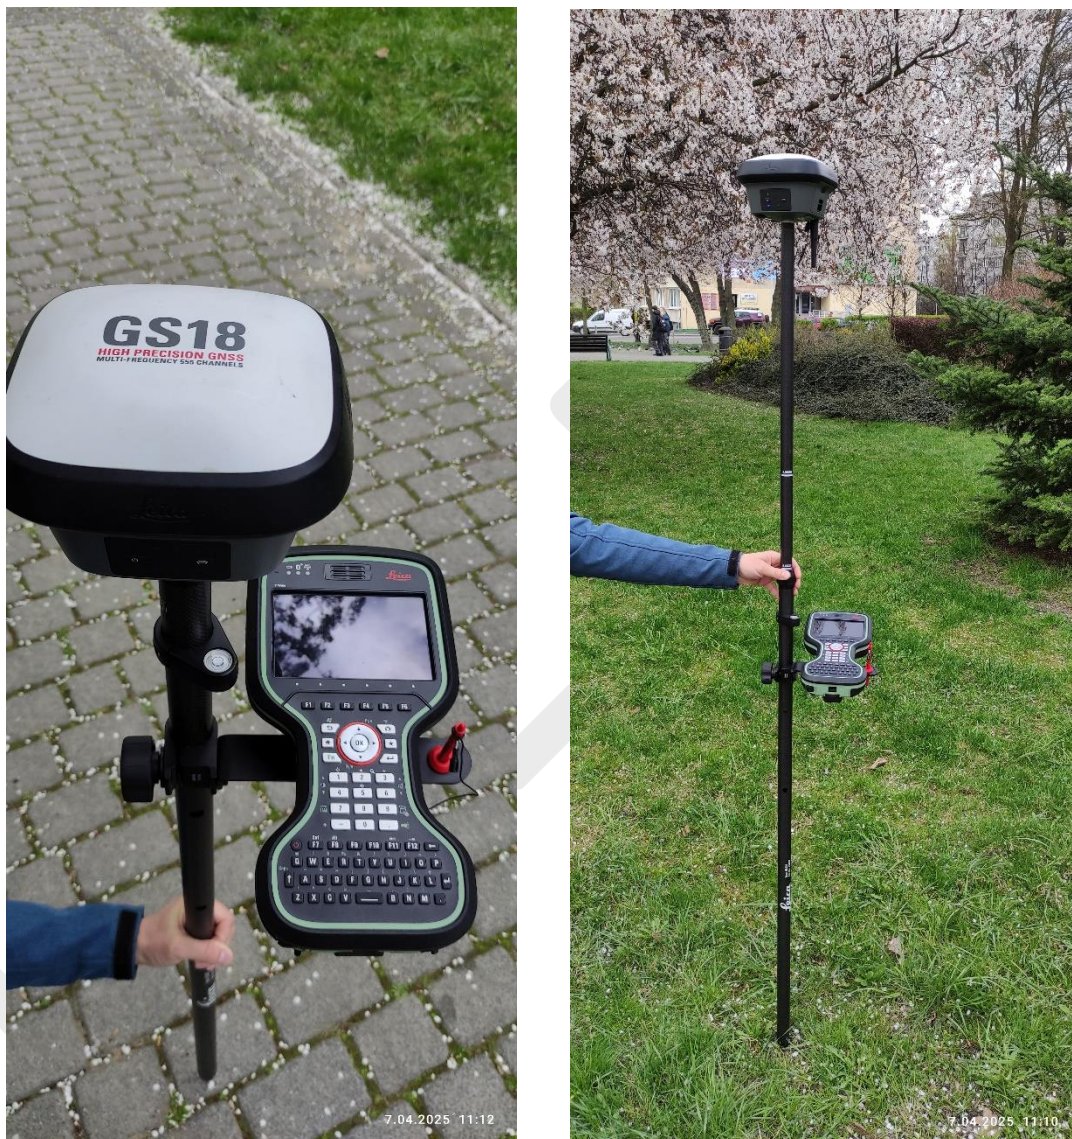
*Rys. Rejestrator GPS GNSS RTK Leica Geosystems GS18 T wraz z anteną.*

Głównym przyrządem wykorzystywanym do lokalizacji w terenie wytypowanych szybów górniczych w oparciu o współrzędne geodezyjne był w przedmiotowym zadaniu ruchomy odbiornik GPS GNSS RTK Leica Geosystems GS18 T (Rys. 3).

W trakcie przeprowadzenia wizji zamierzono osie badanych wyrobisk pionowych za pomocą ww. urządzenia GPS GNSS. Sprawdzano również teren pod kątem występowania deformacji powierzchni oraz zagospodarowania terenu. W przypadku występowania widocznych elementów szybu dokonywano ich pomiaru wraz z uwzględnieniem opisu ich stanu technicznego.
